GUTACHTENNUMMER: 202404-26076

## Gutachten

<b>Betreff</b>	Gutachten
<b>Besichtigungsdatum/Ort</b>	25.04.2024   Dick Automobile e.K., Ernst-Abbe-Str. 2, 36179 Bebra
<b>Auftraggeber</b>	Dick Automobile e.K., Otto-Hahn-Str. 4-6, 36179 Bebra
<b>Amtliches Kennzeichen</b>	B-LL2025
<b>Fahrzeug-Identnummer</b>	WBA51AM0707G24808

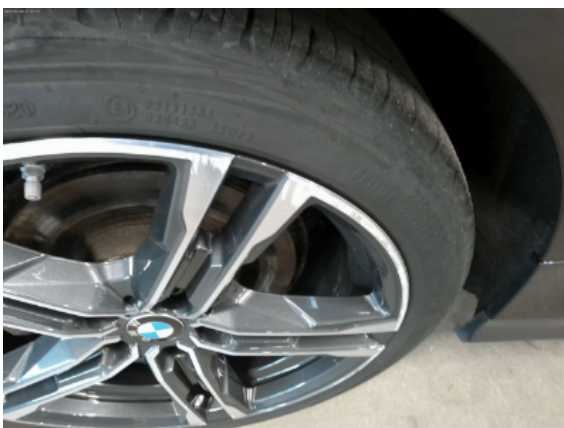
Abbildung 1: Siehe Pos.1

Nr.	Teil	Schaden	Schweregrad	Kommentar
1	Alufelge HR	Kratzer	Stark	
2	Windschutzscheibe	Steinschlag	Leicht	
3	Motorhaube	Steinschlag	Leicht	
4	Stoßfänger vorne	Steinschlag	Leicht	
5	Tür VL	Kratzer	Leicht	
6	Tür HL	Kratzer	Leicht	
7	Seitenwand links	Delle	Mittel	
8	Stoßfänger hinten	Kratzer	Leicht	
9	Türverkleidung HR	Riss	Leicht	
10	Tür HR	Kratzer	Leicht	
11	Spiegelkappe rechts	Steinschlag	Leicht
