GUTACHTENNUMMER: 202410-27844

Gutachten

Betreff	Gutachten
Besichtigungsdatum/Ort	04.10.2024 Dick Automobile e.K., Ernst-Abbe-Str. 2, 36179 Bebra
Auftraggeber	Dick Automobile e.K., Otto-Hahn-Str. 4-6, 36179 Bebra
Amtliches Kennzeichen	F-WD135
Fahrzeug-Identnummer	W0VBD8EV6M8018841

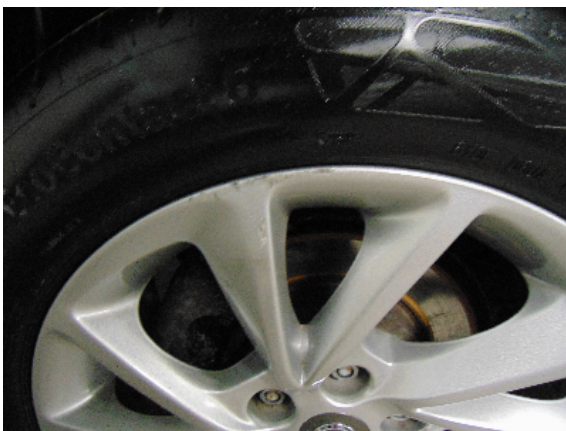
Abbildung 1: siehe pos.1

Nr.	Teil	Schaden	Schweregrad	Kommentar
1	Alufelge HL	Kratzer	Leicht	
2	Motorhaube	Steinschlag	Mittel	
3	Stoßfänger vorne	Steinschlag	Leicht	
4	Kotflügel re	Kratzer	Leicht	
5	Tür HR	Kratzer	Leicht	
6	Seitenwand rechts	Kratzer	Leicht	
7	Kotflügel li	Steinschlag	Leicht
