GUTACHTENNUMMER: 202405-26049

Gutachten

Betreff	Gutachten
Besichtigungsdatum/Ort	23.04.2024 Dick Automobile e.K., Ernst-Abbe-Str. 2, 36179 Bebra
Auftraggeber	Dick Automobile e.K., Otto-Hahn-Str. 4-6, 36179 Bebra
Amtliches Kennzeichen	E-TN999
Fahrzeug-Identnummer	WBAJU810009D74691

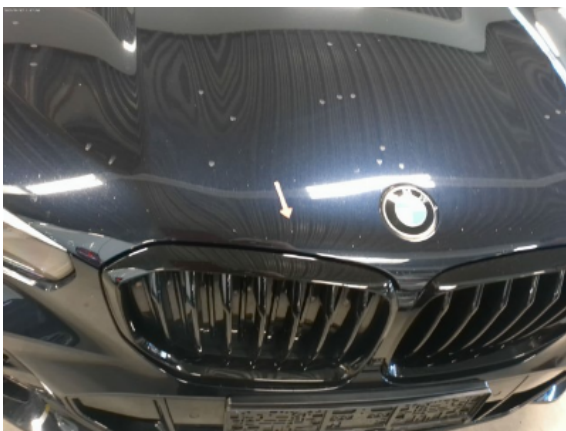
Abbildung 1: Siehe Pos.1

Nr.	Teil	Schaden	Schweregrad	Kommentar
1	Motorhaube	Steinschlag	Stark	
2	Stoßfänger vorne	Steinschlag	Leicht	
3	Kotflügel li	Steinschlag	Leicht	
4	Spiegelkappe links	Steinschlag	Leicht	
5	Tür VL	Delle	Leicht	
6	Tür HL	Kratzer	Leicht	
7	Seitenwand links	Kratzer	Mittel	
8	Stoßfänger hinten	Kratzer	Leicht	
9	Tankdeckel	Kratzer	Stark	
10	Tür HR	Kratzer	Leicht	
11	Tür VR	Kratzer	Mittel
