GUTACHTENNUMMER: 202409-27620

Gutachten

Betreff	Gutachten
Besichtigungsdatum/Ort	16.09.2024 Dick Automobile e.K., Ernst-Abbe-Str. 2, 36179 Bebra
Auftraggeber	Dick Automobile e.K., Otto-Hahn-Str. 4-6, 36179 Bebra
Amtliches Kennzeichen	LB-EC4176
Fahrzeug-Identnummer	WAUZZZF42MA052898

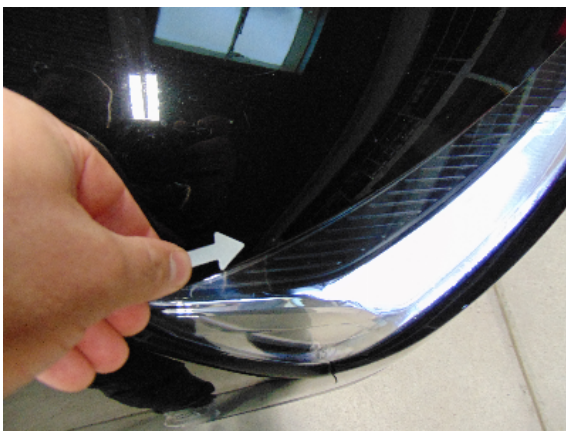
Abbildung 1: siehe pos.1

Nr.	Teil	Schaden	Schweregrad	Kommentar
1	Motorhaube	Steinschlag	Leicht	
2	Stoßfänger vorne	Steinschlag	Leicht	
3	Stoßfänger hinten	Kratzer	Leicht	
4	Seitenwand links	Delle	Leicht	
5	Tür VL	Kratzer	Leicht	
6	Tür VL	Delle	Leicht
