GUTACHTENNUMMER: 202403-25483

Gutachten

Betreff	Gutachten
Auftraggeber	Dick Automobile e.K., Otto-Hahn-Str. 4-6, 36179 Bebra
Besichtigungsdatum/Ort	11.03.2024 Dick Automobile e.K., Ernst-Abbe-Str. 2, 36179 Bebra
Amtliches Kennzeichen	LB-HO 266E
Fahrzeugart	Kombi
Hersteller	Mercedes-Benz
Modell / Verkaufsbezeichnung	GLE 350 de 4Matic 9G-Tronic
Schlüssel-Nummern HSN/TSN	2222 / AFH
Fahrzeug-Identnummer	W1N1671171A285354
Anzahl Besitzer	1
Erstzulassung	28.10.2020
Laufleistung	111.398 km
Farbe / Farbcode	blau
Kraftstoffart	Hybrid/Diesel
Hubraum / Leistung	1.950 cm ³ / 143 kW
Anzahl Türen / Sitze	5 / 5
Getriebe	Automatik
Anzahl Schlüssel	2
Letzte Wartung	11.09.2023 / 101.465 km
Nächste HU	01.10.2023
Servicenachweis	Vorhanden
Anhängerkupplung	Schwenkbar
Regensensor	Vorhanden
Betriebsanleitung	Vorhanden
Nacklackierung	Feststellbar Kunststoffteile konnten mittels Lackdickenmessung nicht bewertet werden.
Besichtigungszustand	unzerlegt, fahrbereit, verkehrssicher

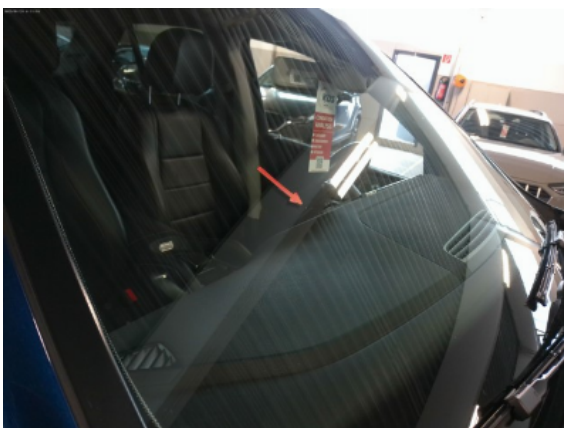
Abbildung 1: Siehe Pos.1

Nr.	Teil	Schaden	Schweregrad	Kommentar
1	Windschutzscheibe	Steinschlag	Leicht	
2	Motorhaube	Steinschlag	Leicht	
3	Stoßfänger vorne	Steinschlag	Leicht	
4	Tür VL	Steinschlag	Leicht	
5	Stoßfänger hinten	Kratzer	Leicht	
6	Tür HR	Kratzer	Leicht
