GUTACHTENNUMMER: 202502-29267

## Gutachten

<b>Betreff</b>	Gutachten
<b>Besichtigungsdatum/Ort</b>	04.02.2025   Dick Automobile e.K., Ernst-Abbe-Str. 2, 36179 Bebra
<b>Auftraggeber</b>	Dick Automobile e.K., Otto-Hahn-Str. 4-6, 36179 Bebra
<b>Amtliches Kennzeichen</b>	GP-KA721E
<b>Fahrzeug-Identnummer</b>	W1N1671171A413952

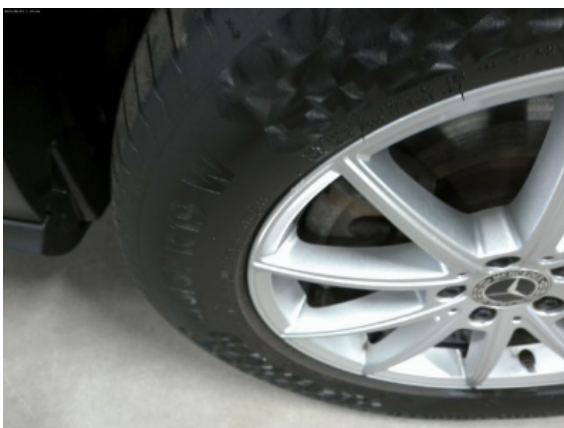
**Abbildung 1: Siehe Pos.1**

Nr.	Teil	Schaden	Schweregrad	Kommentar
1	Alufelge VR	Kratzer	Stark	
2	Windschutzscheibe	Steinschlag	Leicht	
3	Motorhaube	Steinschlag	Leicht	
4	Kotflügel li	Steinschlag	Leicht	
5	Spiegelkappe links	Steinschlag	Leicht	
6	Seitenwand links	Kratzer	Leicht	
7	Stoßfänger hinten	Kratzer	Leicht	
8	Tür HR	Kratzer	Leicht	
9	Spiegelkappe rechts	Steinschlag	Leicht
