GUTACHTENNUMMER: 202404-25927

Gutachten

Betreff	Gutachten
Besichtigungsdatum/Ort	15.04.2024 Dick Automobile e.K., Ernst-Abbe-Str. 2, 36179 Bebra
Auftraggeber	Dick Automobile e.K., Otto-Hahn-Str. 4-6, 36179 Bebra
Amtliches Kennzeichen	RO-RL95
Fahrzeug-Identnummer	SADCA2BX9LA649864

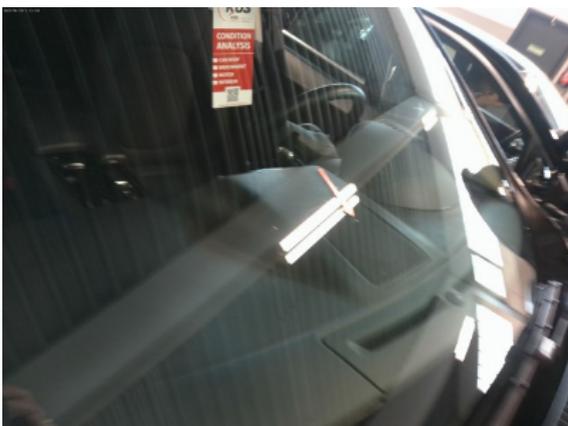
Abbildung 1: Siehe Pos.1

Nr.	Teil	Schaden	Schweregrad	Kommentar
1	Windschutzscheibe	Steinschlag	Leicht	
2	Motorhaube	Steinschlag	Leicht	
3	Stoßfänger vorne	Steinschlag	Leicht	
4	Kotflügel li	Steinschlag	Leicht	
5	Spiegelkappe links	Kratzer	Mittel	
6	Tür VL	Kratzer		
7	Heckklappe	Kratzer	Mittel	
8	Stoßfänger hinten
