GUTACHTENNUMMER: 202409-27597

Gutachten

Betreff	Gutachten
Besichtigungsdatum/Ort	12.09.2024 Dick Automobile e.K., Ernst-Abbe-Str. 2, 36179 Bebra
Auftraggeber	Dick Automobile e.K., Otto-Hahn-Str. 4-6, 36179 Bebra
Amtliches Kennzeichen	F-R 2057
Fahrzeug-Identnummer	W1K2132231A948580

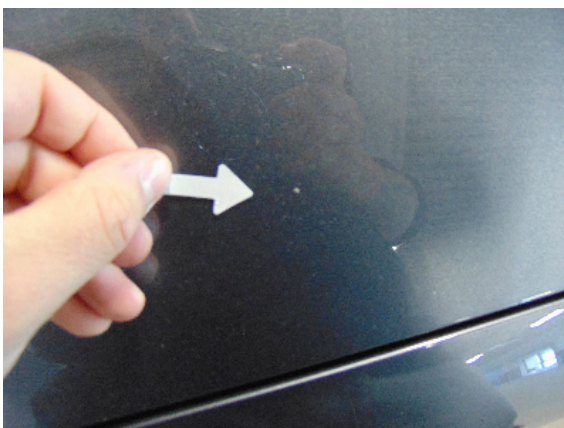
Abbildung 1: siehe pos.1

Nr.	Teil	Schaden	Schweregrad	Kommentar
1	Motorhaube	Steinschlag	Leicht	
2	Stoßfänger vorne	Steinschlag	Leicht	
3	Heckklappe	Kratzer	Leicht	
4	Alufelge VL	Kratzer	Mittel	
5	Alufelge VR	Kratzer	Mittel
