GUTACHTENNUMMER: 202404-25858

Gutachten

Betreff	Gutachten
Besichtigungsdatum/Ort	09.04.2024 Dick Automobile e.K., Ernst-Abbe-Str. 2, 36179 Bebra
Auftraggeber	Dick Automobile e.K., Otto-Hahn-Str. 4-6, 36179 Bebra
Amtliches Kennzeichen	EN-DK414
Fahrzeug-Identnummer	W1K2130191B088455

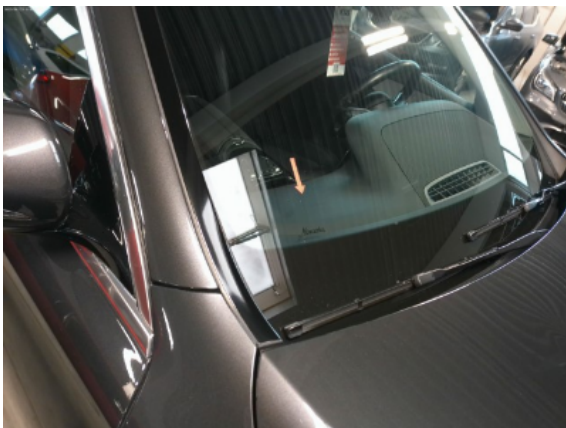
Abbildung 1: Siehe Pos.1

Nr.	Teil	Schaden	Schweregrad	Kommentar
1	Windschutzscheibe	Steinschlag	Leicht	
2	Motorhaube	Steinschlag	Leicht	
3	Stoßfänger vorne	Steinschlag	Leicht	
4	Tür VL	Delle	Leicht	
5	Tür VR	Kratzer	Leicht
