GUTACHTENNUMMER: 202404-26020

## Gutachten

<b>Betreff</b>	Gutachten
<b>Besichtigungsdatum/Ort</b>	22.04.2024   Dick Automobile e.K., Ernst-Abbe-Str. 2, 36179 Bebra
<b>Auftraggeber</b>	Dick Automobile e.K., Otto-Hahn-Str. 4-6, 36179 Bebra
<b>Amtliches Kennzeichen</b>	F-HC810
<b>Fahrzeug-Identnummer</b>	WBA8X910X0BN82689

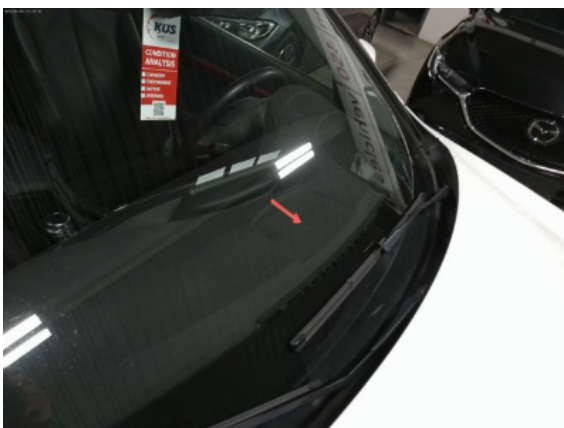
**Abbildung 1: Siehe Pos.1**

Nr.	Teil	Schaden	Schweregrad	Kommentar
1	Windschutzscheibe	Steinschlag	Leicht	
2	Motorhaube	Steinschlag	Leicht
