GUTACHTENNUMMER: 202403-25536

Gutachten

Betreff	Gutachten
Besichtigungsdatum/Ort	14.03.2024 Dick Automobile e.K., Ernst-Abbe-Str. 2, 36179 Bebra
Auftraggeber	Dick Automobile e.K., Otto-Hahn-Str. 4-6, 36179 Bebra
Amtliches Kennzeichen	F-HE 1674
Fahrzeug-Identnummer	WBAJT51070BU74861

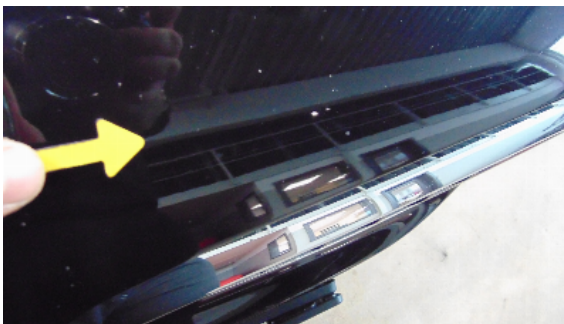
Abbildung 1: siehe pos.1

Nr.	Teil	Schaden	Schweregrad	Kommentar
1	Motorhaube	Steinschlag	Leicht	
2	Stoßfänger vorne	Steinschlag	Leicht	
3	Kotflügel re	Kratzer	Leicht	
4	Tür VR	Kratzer	Leicht	
5	Tür HR	Kratzer	Leicht	
6	Seitenwand rechts	Kratzer	Leicht	
7	Stoßfänger hinten	Kratzer	Leicht	
8	Seitenwand links	Kratzer	Leicht	
9	Tür VL	Kratzer	Leicht	
10	Kotflügel li	Kratzer	Leicht
