GUTACHTENNUMMER: 202404-25907

Gutachten

Betreff	Gutachten
Besichtigungsdatum/Ort	12.04.2024 Dick Automobile e.K., Ernst-Abbe-Str. 2, 36179 Bebra
Auftraggeber	Dick Automobile e.K., Otto-Hahn-Str. 4-6, 36179 Bebra
Amtliches Kennzeichen	DO-AF511E
Fahrzeug-Identnummer	WBAJA91020CE83512

Betreff	Gutachten
Auftraggeber	Dick Automobile e.K., Otto-Hahn-Str. 4-6, 36179 Bebra
Besichtigungsdatum/Ort	12.04.2024 Dick Automobile e.K., Ernst-Abbe-Str. 2, 36179 Bebra
Amtliches Kennzeichen	DO-AF511E
Fahrzeugart	Kombi
Hersteller	BMW
Modell / Verkaufsbezeichnung	530e Aut.
Schlüssel-Nummern HSN/TSN	0005 / COO
Fahrzeug-Identnummer	WBAJA91020CE83512
Anzahl Besitzer	1
Erstzulassung	17.07.2020
Laufleistung	108.889 km
Farbe / Farbcode	Schwarz Uni
Kraftstoffart	Elektro
Hubraum / Leistung	1.998 cm ³ / 135 kW
Anzahl Türen / Sitze	5 / 5
Getriebe	Automatik
Anzahl Schlüssel	
Letzte Wartung	08.08.2023 / 101.002 km
Nächste HU	01.08.2025
Servicenachweis	Vorhanden
Anhängerkupplung	Ohne
Regensensor	Vorhanden
Betriebsanleitung	Vorhanden
Nacklackierung	Nicht Feststellbar Kunststoffteile konnten mittels Lackdickenmessung nicht bewertet werden.
Besichtigungszustand	unzerlegt, fahrbereit, verkehrssicher

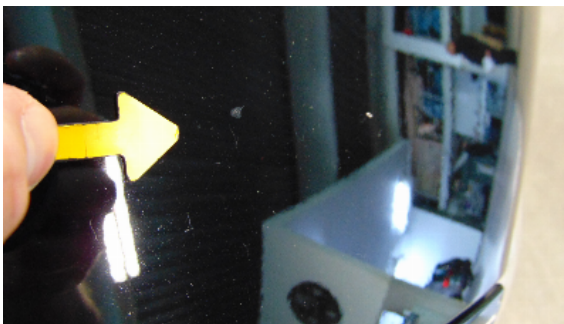
Abbildung 1: siehe pos.1

Nr.	Teil	Schaden	Schweregrad	Kommentar
1	Motorhaube	Steinschlag	Leicht	
2	Stoßfänger vorne	Steinschlag	Leicht	
3	Kotflügel re	Steinschlag	Leicht	
4	Tür VL	Kratzer	Leicht
