Gutachten

Betreff	Gutachten
Besichtigungsdatum/Ort	12.04.2024 Dick Automobile e.K., Ernst-Abbe-Str. 2, 36179 Bebra
Auftraggeber	Dick Automobile e.K., Otto-Hahn-Str. 4-6, 36179 Bebra
Amtliches Kennzeichen	F-NE430
Fahrzeug-Identnummer	WBA5V31000FJ76659

Betreff	Gutachten
Auftraggeber	Dick Automobile e.K., Otto-Hahn-Str. 4-6, 36179 Bebra
Besichtigungsdatum/Ort	12.04.2024 Dick Automobile e.K., Ernst-Abbe-Str. 2, 36179 Bebra
Amtliches Kennzeichen	F-NE430
Fahrzeugart	Kombi
Hersteller	BMW
Modell / Verkaufsbezeichnung	318d
Schlüssel-Nummern HSN/TSN	0005 / CTV
Fahrzeug-Identnummer	WBA5V31000FJ76659
Anzahl Besitzer	1
Erstzulassung	14.04.2020
Laufleistung	78.926 km
Farbe / Farbcode	Mineralgrau Metallic
Kraftstoffart	Diesel
Hubraum / Leistung	1.995 cm ³ / 110 kW
Anzahl Türen / Sitze	5 / 5
Getriebe	Automatik
Anzahl Schlüssel	
Letzte Wartung	24.10.2023 / 72.013 km
Nächste HU	01.05.2025
Servicenachweis	Vorhanden
Anhängerkupplung	Ohne
Regensensor	Vorhanden
Betriebsanleitung	Vorhanden
Nacklackierung	Feststellbar Kunststoffteile konnten mittels Lackdickenmessung nicht bewertet werden.
Besichtigungszustand	unzerlegt, fahrbereit, verkehrssicher

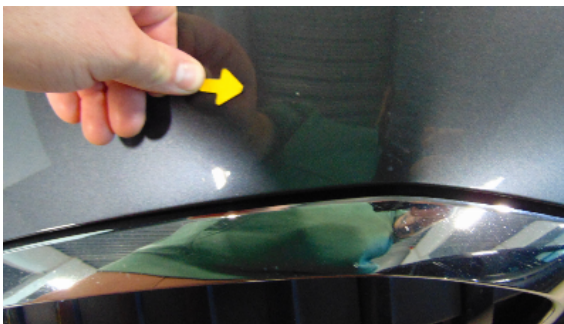
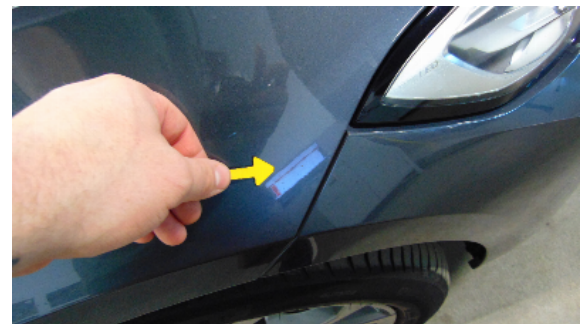
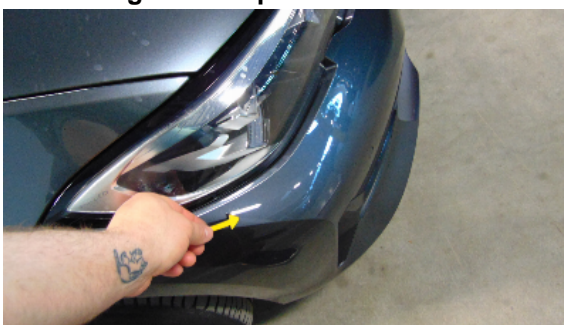
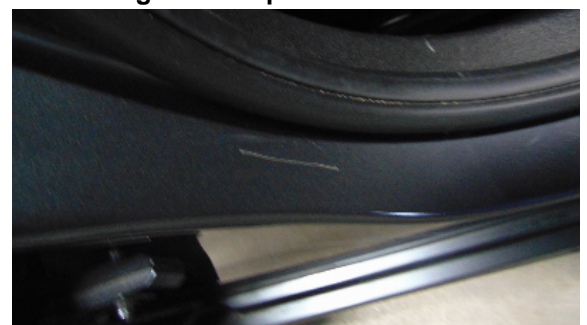
Beschädigungsfotos

Nr.	Teil	Schaden	Schweregrad	Kommentar
1	Motorhaube	Steinschlag	Leicht	
2	Kotflügel re	Steinschlag	Leicht	
3	Stoßfänger vorne	Steinschlag	Leicht	
4	Türeinstieg VR	Kratzer	Leicht	
5	Türeinstieg HR	Kratzer	Leicht	
6	Tür HL	Kratzer	Leicht	
7	Tür VL	Kratzer	Leicht
