GUTACHTENNUMMER: 202409-27674

## Gutachten

<b>Betreff</b>	Gutachten
<b>Besichtigungsdatum/Ort</b>	19.09.2024   Dick Automobile e.K., Ernst-Abbe-Str. 2, 36179 Bebra
<b>Auftraggeber</b>	Dick Automobile e.K., Otto-Hahn-Str. 4-6, 36179 Bebra
<b>Amtliches Kennzeichen</b>	TBB-RZ 93
<b>Fahrzeug-Identnummer</b>	WBA11DZ070FK12836

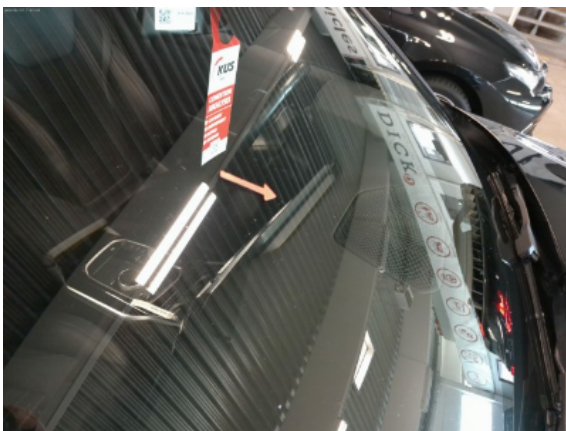
Abbildung 1: Siehe Pos.1

Nr.	Teil	Schaden	Schweregrad	Kommentar
1	Windschutzscheibe	Steinschlag	Leicht	
2	Motorhaube	Steinschlag	Leicht	
3	Stoßfänger vorne	Steinschlag	Leicht	
4	Spiegelkappe links	Steinschlag	Leicht	
5	Heckklappe	Delle	Leicht	
6	Stoßfänger hinten	Kratzer	Leicht	
7	Spiegelkappe rechts	Steinschlag	Leicht	
8	Kotflügel re	Steinschlag	Leicht
