GUTACHTENNUMMER: 202408-27444

Gutachten

Betreff	Gutachten
Besichtigungsdatum/Ort	30.08.2024 Dick Automobile e.K., Ernst-Abbe-Str. 2, 36179 Bebra
Auftraggeber	Dick Automobile e.K., Otto-Hahn-Str. 4-6, 36179 Bebra
Amtliches Kennzeichen	M-ST3451
Fahrzeug-Identnummer	W0VEFYHYCKJ569057

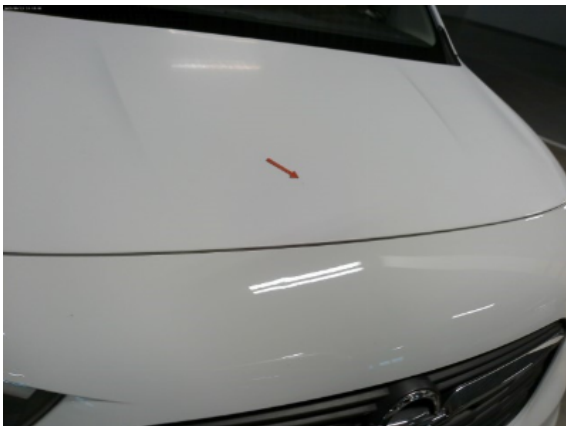
Abbildung 1: Siehe Pos.1

Nr.	Teil	Schaden	Schweregrad	Kommentar
1	Motorhaube	Steinschlag	Leicht	
2	Stoßfänger vorne	Steinschlag	Leicht	
3	Kotflügel li	Steinschlag	Leicht	
4	Heckklappe	Deformation	Leicht	
5	Stoßfänger hinten	Kratzer	Leicht	
6	Tür VR	Kratzer	Leicht	
7	Windschutzscheibe	Steinschlag	Leicht
