GUTACHTENNUMMER: 202404-26060

Gutachten

Betreff	Gutachten
Besichtigungsdatum/Ort	24.04.2024 Dick Automobile e.K., Ernst-Abbe-Str. 2, 36179 Bebra
Auftraggeber	Dick Automobile e.K., Otto-Hahn-Str. 4-6, 36179 Bebra
Amtliches Kennzeichen	WES-KG468
Fahrzeug-Identnummer	WF0FXXWPCFMB26803

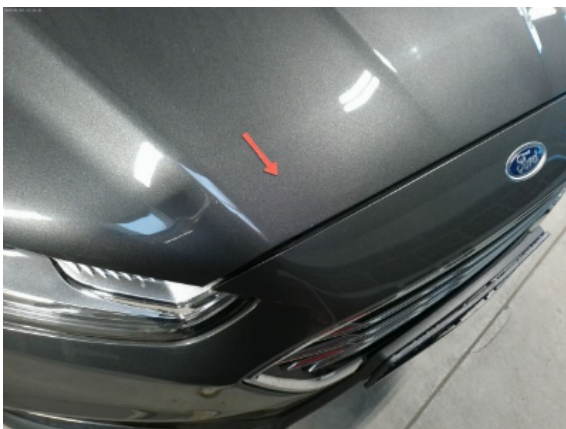
Abbildung 1: Siehe Pos.1

Nr.	Teil	Schaden	Schweregrad	Kommentar
1	Motorhaube	Steinschlag	Leicht	
2	Stoßfänger vorne	Kratzer	Stark	
3	Stoßfänger vorne	Steinschlag	Leicht	
4	Tür VL	Kratzer	Leicht	
5	Türeinstieg VL	Delle	Leicht	
6	Teppich V.L	Brandloch	Stark	
7	Stoßfänger hinten	Kratzer	Leicht	
8	Tür HR	Steinschlag	Leicht	
9	Tür VR	Kratzer	Leicht	
10	Kotflügel re	Steinschlag	Leicht
