GUTACHTENNUMMER: 202502-29245

Gutachten

Betreff	Gutachten
Besichtigungsdatum/Ort	31.01.2025 Dick Automobile e.K., Ernst-Abbe-Str. 2, 36179 Bebra
Auftraggeber	Dick Automobile e.K., Otto-Hahn-Str. 4-6, 36179 Bebra
Amtliches Kennzeichen	MZ-DA620
Fahrzeug-Identnummer	WAUZZZF29LN094023

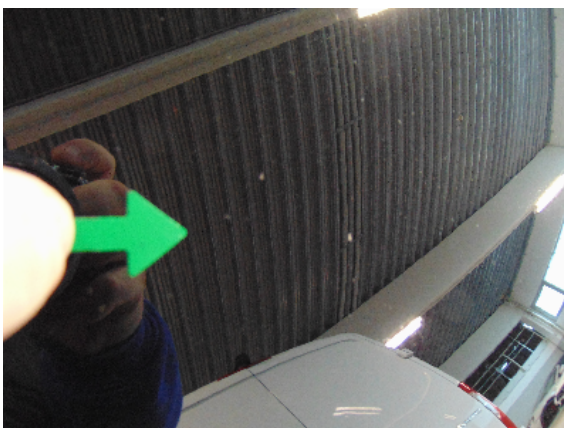
Abbildung 1: siehe pos.1

Nr.	Teil	Schaden	Schweregrad	Kommentar
1	Motorhaube	Steinschlag	Leicht	
2	Motorhaube	Kratzer	Leicht	
3	Stoßfänger vorne	Steinschlag	Leicht	
4	Tür VR	Kratzer	Leicht	
5	Stoßfänger hinten	Kratzer	Leicht	
6	Tür VL	Kratzer	Leicht
