GUTACHTENNUMMER: 202404-26011

## Gutachten

<b>Betreff</b>	Gutachten
<b>Besichtigungsdatum/Ort</b>	19.04.2024   Dick Automobile e.K., Ernst-Abbe-Str. 2, 36179 Bebra
<b>Auftraggeber</b>	Dick Automobile e.K., Otto-Hahn-Str. 4-6, 36179 Bebra
<b>Amtliches Kennzeichen</b>	FB-PH140
<b>Fahrzeug-Identnummer</b>	VSSZZZ7NZLV515457

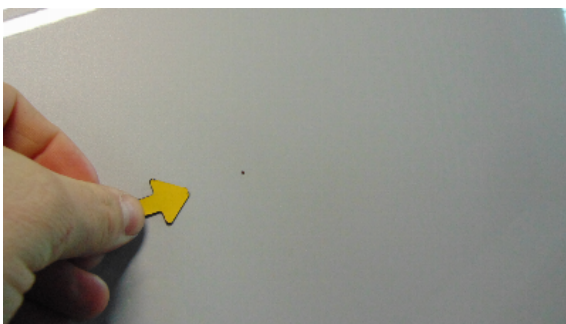
Abbildung 1: siehe pos.1

Nr.	Teil	Schaden	Schweregrad	Kommentar
1	Motorhaube	Steinschlag	Leicht	
2	Tür HR	Kratzer	Leicht	
3	Stoßfänger hinten	Kratzer	Leicht
