GUTACHTENNUMMER: 202504-30036

Gutachten

Betreff	Gutachten
Auftraggeber	Dick Automobile e.K., Otto-Hahn-Str. 4-6, 36179 Bebra
Besichtigungsdatum/Ort	10.04.2025 Dick Automobile e.K., Ernst-Abbe-Str. 2, 36179 Bebra
Amtliches Kennzeichen	
Fahrzeugart	Limousine
Hersteller	MG
Modell / Verkaufsbezeichnung	MG4 Electric
Schlüssel-Nummern HSN/TSN	2180 / AAM
Fahrzeug-Identnummer	LSJWH4094PN037217
Anzahl Besitzer	1
Erstzulassung	07.03.2023
Laufleistung	38.520 km
Farbe / Farbcode	WEISS
Kraftstoffart	Elektro
Hubraum / Leistung	/ 68 kW
Anzahl Türen / Sitze	5 / 5
Getriebe	Automatik
Anzahl Schlüssel	2
Letzte Wartung	Unbekannt
Nächste HU	01.03.2026
Servicenachweis	Nicht Vorhanden
Anhängerkupplung	Ohne
Regensensor	Vorhanden
Betriebsanleitung	Vorhanden
Nacklackierung	Nicht Feststellbar Kunststoffteile konnten mittels Lackdickenmessung nicht bewertet werden.
Besichtigungszustand	unzerlegt, fahrbereit, verkehrssicher

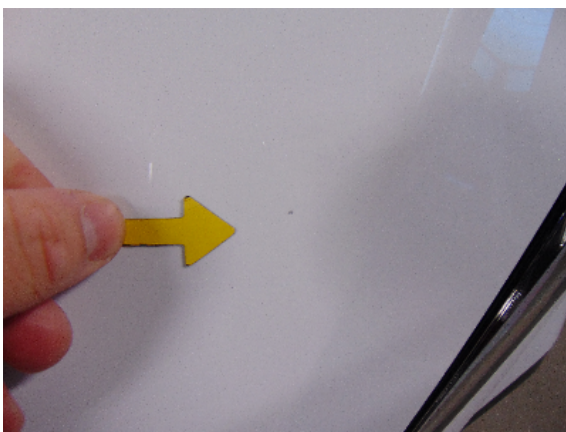
Abbildung 1: siehe pos.1

Nr.	Teil	Schaden	Schweregrad	Kommentar
1	Motorhaube	Steinschlag	Leicht	
2	Stoßfänger vorne	Steinschlag	Leicht
