GUTACHTENNUMMER: 202502-29516

## Gutachten

<b>Betreff</b>	Gutachten
<b>Besichtigungsdatum/Ort</b>	26.02.2025   Dick Automobile e.K., Ernst-Abbe-Str. 2, 36179 Bebra
<b>Auftraggeber</b>	Dick Automobile e.K., Otto-Hahn-Str. 4-6, 36179 Bebra
<b>Amtliches Kennzeichen</b>	
<b>Fahrzeug-Identnummer</b>	WF0KXXWPCKNJ41862

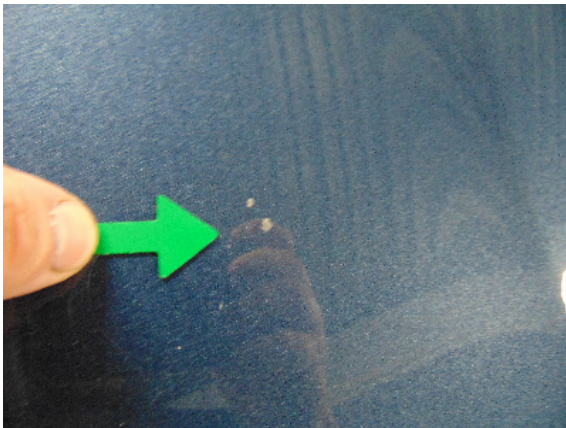
Abbildung 1: siehe pos.1

Nr.	Teil	Schaden	Schweregrad	Kommentar
1	Motorhaube	Steinschlag	Leicht	
2	Stoßfänger vorne	Steinschlag	Leicht	
3	Tür HR	Kratzer	Leicht	
4	Türeinstieg HR	Kratzer	Leicht	
5	Tür VL	Kratzer	Leicht
