GUTACHTENNUMMER: 202501-29233

## Gutachten

<b>Betreff</b>	Gutachten
<b>Besichtigungsdatum/Ort</b>	31.01.2025   Dick Automobile e.K., Ernst-Abbe-Str. 2, 36179 Bebra
<b>Auftraggeber</b>	Dick Automobile e.K., Otto-Hahn-Str. 4-6, 36179 Bebra
<b>Amtliches Kennzeichen</b>	
<b>Fahrzeug-Identnummer</b>	WDC2533091F433547

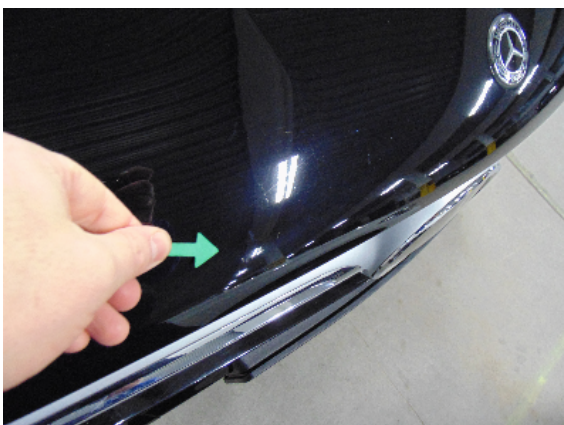
Abbildung 1: siehe pos.1

Nr.	Teil	Schaden	Schweregrad	Kommentar
1	Motorhaube	Steinschlag	Leicht	
2	Stoßfänger vorne	Steinschlag	Leicht	
3	Tür HR	Kratzer	Leicht
