GUTACHTENNUMMER: 202405-26361

Gutachten

Betreff	Gutachten
Besichtigungsdatum/Ort	17.05.2024 Dick Automobile e.K., Ernst-Abbe-Str. 2, 36179 Bebra
Auftraggeber	Dick Automobile e.K., Otto-Hahn-Str. 4-6, 36179 Bebra
Amtliches Kennzeichen	MEG O 6262
Fahrzeug-Identnummer	WBA8C51020K732752

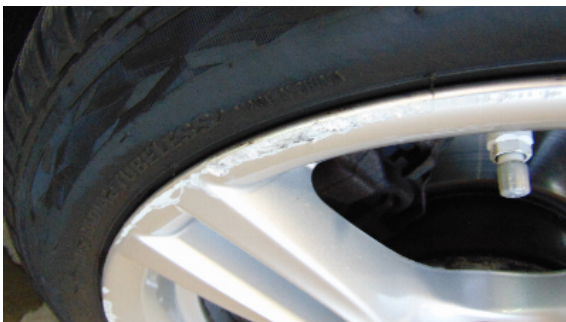
Abbildung 1: siehe pos.1

Nr.	Teil	Schaden	Schweregrad	Kommentar
1	Alufelge VR	Kratzer	Mittel	
2	Alufelge HL	Kratzer	Mittel	
3	Alufelge VL	Kratzer	Mittel	
4	Motorhaube	Steinschlag	Leicht	
5	Kotflügel re	Delle	Leicht	
6	Stoßfänger hinten	Kratzer	Leicht	
7	Heckklappenverkleidung	Kratzer	Leicht	
8	Tür HL	Kratzer	Leicht	
9	Tür VL	Kratzer	Leicht
