GUTACHTENNUMMER: 202404-26023

Gutachten

Betreff	Gutachten
Auftraggeber	Dick Automobile e.K., Otto-Hahn-Str. 4-6, 36179 Bebra
Besichtigungsdatum/Ort	22.04.2024 Dick Automobile e.K., Ernst-Abbe-Str. 2, 36179 Bebra
Amtliches Kennzeichen	B-RD 1555
Fahrzeugart	SUV/Geländewagen/Pickup
Hersteller	Mazda
Modell / Verkaufsbezeichnung	CX-5 SKYACTIV-D 184 Aut. AWD SCR
Schlüssel-Nummern HSN/TSN	7118 / AHR
Fahrzeug-Identnummer	JMZKFGW2A90120087
Anzahl Besitzer	1
Erstzulassung	01.02.2021
Laufleistung	117.701 km
Farbe / Farbcode	Schwarz Metallic
Kraftstoffart	Diesel
Hubraum / Leistung	2.191 cm ³ / 135 kW
Anzahl Türen / Sitze	5 / 5
Getriebe	Automatik
Anzahl Schlüssel	2
Letzte Wartung	20.02.2023 / 75.074 km
Nächste HU	01.02.2024
Servicenachweis	Vorhanden
Anhängerkupplung	Ohne
Regensensor	Vorhanden
Nacklackierung	Feststellbar Kunststoffteile konnten mittels Lackdickenmessung nicht bewertet werden.
Besichtigungszustand	unzerlegt, fahrbereit, verkehrssicher

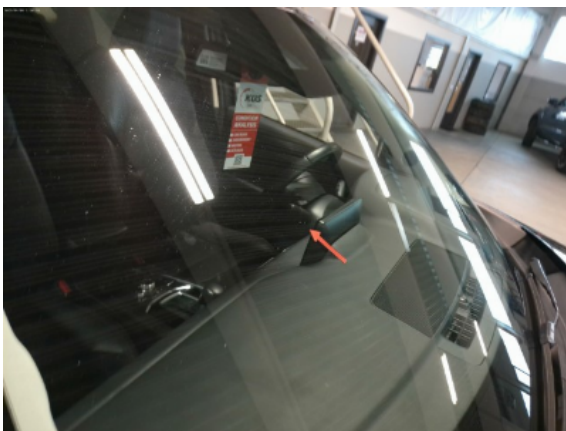
Abbildung 1: Siehe Pos.1

Nr.	Teil	Schaden	Schweregrad	Kommentar
1	Windschutzscheibe	Steinschlag	Mittel	
2	Motorhaube	Steinschlag	Mittel	
3	Stoßfänger vorne	Steinschlag	Stark	
4	Kotflügel li	Steinschlag	Leicht	
5	Spiegelkappe links	Steinschlag	Mittel	
6	Tür VL	Kratzer	Stark	
7	Türeinstieg VL	Kratzer	Leicht	
8	Stoßfänger hinten	Kratzer	Leicht	
9	Türeinstieg HR	Kratzer	Mittel	
10	Spiegelkappe rechts	Steinschlag	Mittel	
11	Kotflügel re	Steinschlag	Leicht
