GUTACHTENNUMMER: 202404-25968

Gutachten

Betreff	Gutachten
Besichtigungsdatum/Ort	17.04.2024 Dick Automobile e.K., Ernst-Abbe-Str. 2, 36179 Bebra
Auftraggeber	Dick Automobile e.K., Otto-Hahn-Str. 4-6, 36179 Bebra
Amtliches Kennzeichen	
Fahrzeug-Identnummer	JMZDK6W7A01426533

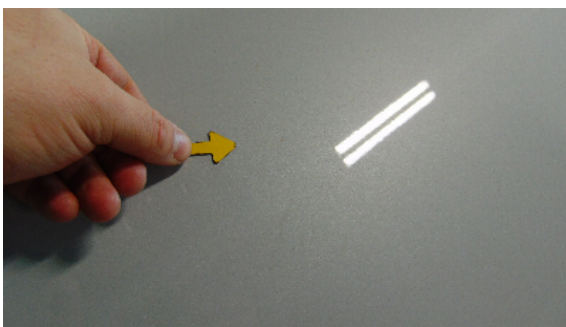
Abbildung 1: siehe pos.1

Nr.	Teil	Schaden	Schweregrad	Kommentar
1	Motorhaube		Leicht	
2	Stoßfänger vorne		Leicht	
3	Türeinstieg VR	Kratzer	Leicht	
4	Tür HR	Kratzer	Leicht	
5	Seitenwand rechts	Kratzer	Leicht
