GUTACHTENNUMMER: 202405-26242

Gutachten

Betreff	Gutachten
Besichtigungsdatum/Ort	10.05.2024 Dick Automobile e.K., Ernst-Abbe-Str. 2, 36179 Bebra
Auftraggeber	Dick Automobile e.K., Otto-Hahn-Str. 4-6, 36179 Bebra
Amtliches Kennzeichen	GD-LE 12
Fahrzeug-Identnummer	TMBJJ7NU7L2025508

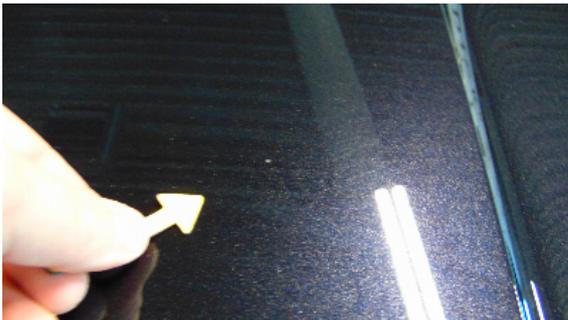
Abbildung 1: siehe pos.1

Nr.	Teil	Schaden	Schweregrad	Kommentar
1	Motorhaube	Steinschlag	Leicht	
2	Stoßfänger vorne	Steinschlag	Leicht	
3	Tür HR	Kratzer	Leicht	
4	Seitenwand rechts	Kratzer	Leicht	
5	Tür HL	Kratzer	Leicht
