GUTACHTENNUMMER: 202403-25675

Gutachten

Betreff	Gutachten
Besichtigungsdatum/Ort	26.03.2024 Dick Automobile e.K., Ernst-Abbe-Str. 2, 36179 Bebra
Auftraggeber	Dick Automobile e.K., Otto-Hahn-Str. 4-6, 36179 Bebra
Amtliches Kennzeichen	LH-AB 1416
Fahrzeug-Identnummer	TMBLJ7NU7M5013836

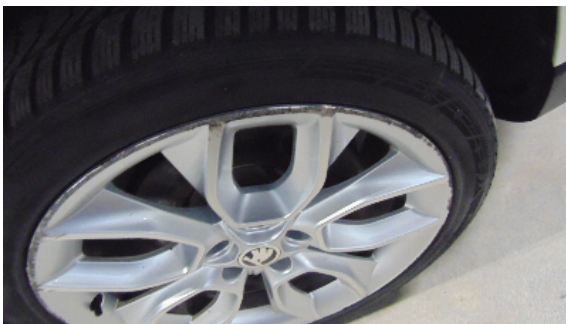
Abbildung 1: siehe pos.1

Nr.	Teil	Schaden	Schweregrad	Kommentar
1	Alufelge VR	Kratzer	Mittel	
2	Alufelge HR	Kratzer	Mittel	
3	Alufelge VL	Kratzer	Mittel	
4	Windschutzscheibe	Steinschlag	Leicht	
5	Motorhaube	Steinschlag	Leicht	
6	Stoßfänger vorne	Steinschlag	Leicht	
7	Seitenwand rechts	Delle	Leicht
