GUTACHTENNUMMER: 202404-25996

## Gutachten

<b>Betreff</b>	Gutachten
<b>Auftraggeber</b>	Dick Automobile e.K., Otto-Hahn-Str. 4-6, 36179 Bebra
<b>Besichtigungsdatum/Ort</b>	19.04.2024   Dick Automobile e.K., Ernst-Abbe-Str. 2, 36179 Bebra
<b>Amtliches Kennzeichen</b>	
<b>Fahrzeugart</b>	Kombi
<b>Hersteller</b>	Renault
<b>Modell / Verkaufsbezeichnung</b>	Megane 1.5 DCI 110 FAP ZEN
<b>Schlüssel-Nummern HSN/TSN</b>	/
<b>Fahrzeug-Identnummer</b>	VF1RFB00356365261
<b>Anzahl Besitzer</b>	
<b>Erstzulassung</b>	02.06.2017
<b>Laufleistung</b>	103.901 km
<b>Farbe / Farbcode</b>	WEISS
<b>Kraftstoffart</b>	Diesel
<b>Hubraum / Leistung</b>	1.461 cm <sup>3</sup> /
<b>Anzahl Türen / Sitze</b>	5 / 5
<b>Getriebe</b>	Schaltgetriebe
<b>Anzahl Schlüssel</b>	1
<b>Letzte Wartung</b>	30.05.2023 / 88.613 km
<b>Nächste HU</b>	
<b>Servicenachweis</b>	Vorhanden
<b>Anhängerkupplung</b>	Ohne
<b>Regensensor</b>	Vorhanden
<b>Betriebsanleitung</b>	Vorhanden
<b>Nachlackierung</b>	Nicht Feststellbar Kunststoffteile konnten mittels Lackdickenmessung nicht bewertet werden.

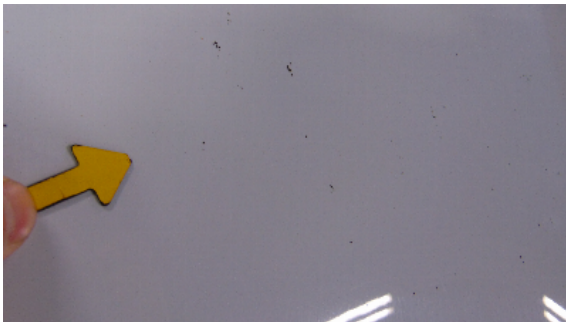
Abbildung 1: siehe pos.1

Nr.	Teil	Schaden	Schweregrad	Kommentar
1	Motorhaube	Steinschlag	Leicht	
2	Stoßfänger vorne	Steinschlag	Leicht	
3	Tür HR	Kratzer	Leicht	
4	Türeinstieg HR	Kratzer	Leicht	
5	Stoßfänger hinten	Kratzer	Leicht	
6	Alufelge VR	Lackabplatzung	Mittel	
7	Alufelge HR	Lackabplatzung	Mittel	
8	Alufelge HL	Lackabplatzung	Mittel	
9	Alufelge VL	Lackabplatzung	Mittel
