GUTACHTENNUMMER: 202404-25906

## Gutachten

<b>Betreff</b>	Gutachten
<b>Besichtigungsdatum/Ort</b>	12.04.2024   Dick Automobile e.K., Ernst-Abbe-Str. 2, 36179 Bebra
<b>Auftraggeber</b>	Dick Automobile e.K., Otto-Hahn-Str. 4-6, 36179 Bebra
<b>Amtliches Kennzeichen</b>	B-MK 2115
<b>Fahrzeug-Identnummer</b>	WBA1S710307D79640

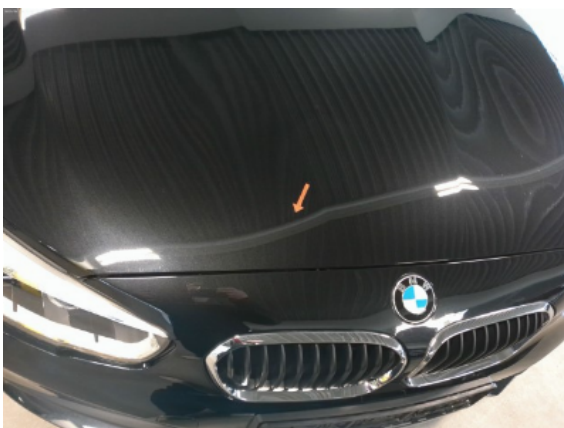
Abbildung 1: Siehe Pos.1

Nr.	Teil	Schaden	Schweregrad	Kommentar
1	Motorhaube	Steinschlag	Leicht	
2	Stoßfänger vorne	Steinschlag	Leicht	
3	Kotflügel li	Steinschlag	Leicht	
4	Tür VL	Kratzer	Leicht	
5	Türeinstieg VL	Kratzer	Leicht	
6	Tür HL	Kratzer	Leicht	
7	Stoßfänger hinten	Kratzer	Leicht	
8	Seitenwand links	Delle	Leicht	
9	Motorhaube	Delle	Leicht
