Gerlach & Schröder GbR

GUTACHTENNUMMER: 202404-26093

## Gutachten

WBA7N510207F59956

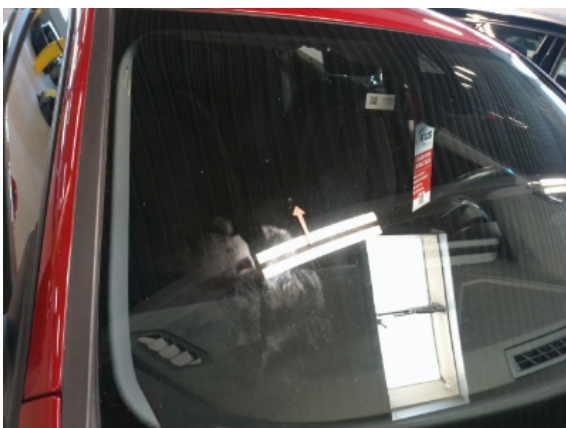
Abbildung 1: Siehe Pos.1

Nr.	Teil	Schaden	Schweregrad	Kommentar
1	Windschutzscheibe	Steinschlag	Leicht	
2	Motorhaube	Steinschlag	Leicht	
3	Stoßfänger vorne	Steinschlag	Leicht	
4	Tür VL	Kratzer	Leicht	
5	Schweller links	Kratzer	Mittel	
6	Stoßfänger hinten	Kratzer	Leicht	
7	Seitenwand rechts	Kratzer	Leicht
