GUTACHTENNUMMER: 202404-26029

Gutachten

Betreff	Gutachten
Besichtigungsdatum/Ort	22.04.2024 Dick Automobile e.K., Ernst-Abbe-Str. 2, 36179 Bebra
Auftraggeber	Dick Automobile e.K., Otto-Hahn-Str. 4-6, 36179 Bebra
Amtliches Kennzeichen	WO-R 1403
Fahrzeug-Identnummer	WVWZZZ3CZGE156715

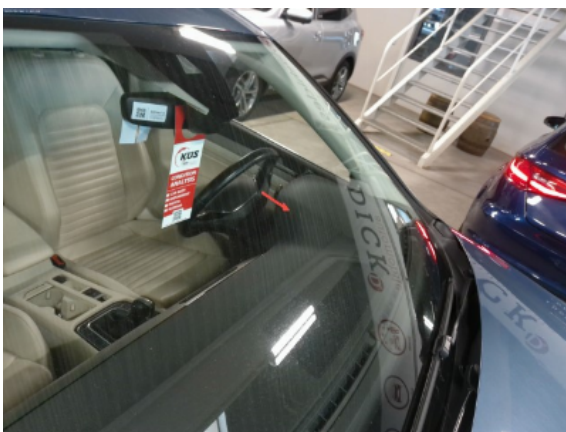
Abbildung 1: Siehe Pos.1

Nr.	Teil	Schaden	Schweregrad	Kommentar
1	Windschutzscheibe	Steinschlag	Leicht	
2	Motorhaube	Steinschlag	Leicht	
3	Stoßfänger vorne	Steinschlag	Leicht	
4	Spiegelkappe links	Steinschlag	Leicht	
5	Tür HL	Kratzer	Leicht	
6	Stoßfänger hinten	Steinschlag	Mittel	
7	Seitenwand rechts	Steinschlag	Leicht	
8	Kotflügel re	Steinschlag	Leicht	
9	Motorhaube	Hagelschaden	Leicht	
10	Dach	Hagelschaden	Leicht	
11	Heckklappe	Hagelschaden	Leicht
