GUTACHTENNUMMER: 202404-25894

Gutachten

Betreff	Gutachten
Auftraggeber	Dick Automobile e.K., Otto-Hahn-Str. 4-6, 36179 Bebra
Besichtigungsdatum/Ort	11.04.2024 Dick Automobile e.K., Ernst-Abbe-Str. 2, 36179 Bebra
Amtliches Kennzeichen	
Fahrzeugart	Limousine
Hersteller	Mercedes-Benz
Modell / Verkaufsbezeichnung	A 200 D 8G-DCT
Schlüssel-Nummern HSN/TSN	/
Fahrzeug-Identnummer	W1K1771121J281348
Anzahl Besitzer	1
Erstzulassung	16.12.2020
Laufleistung	42.606 km
Farbe / Farbcode	SCHWARZ
Kraftstoffart	Diesel
Hubraum / Leistung	1.950 cm ³ / 110 kW
Anzahl Türen / Sitze	4 / 5
Getriebe	Automatik
Anzahl Schlüssel	1
Letzte Wartung	27.06.2023 / 32.084 km
Nächste HU	01.01.2026
Servicenachweis	Vorhanden
Anhängerkupplung	Ohne
Regensensor	Vorhanden
Betriebsanleitung	Vorhanden
Nachlackierung	Nicht Feststellbar Kunststoffteile konnten mittels Lackdickenmessung nicht bewertet werden.
Besichtigungszustand	unzerlegt, fahrbereit, verkehrssicher

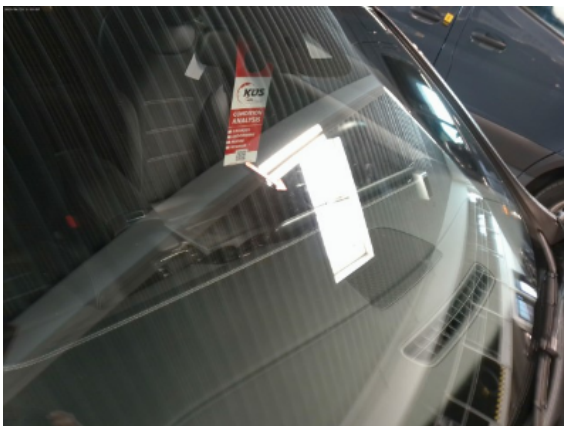
Abbildung 1: Siehe Pos.1

Nr.	Teil	Schaden	Schweregrad	Kommentar
1	Windschutzscheibe	Steinschlag	Leicht	
2	Motorhaube	Steinschlag	Leicht	
3	Motorhaube	Kratzer	Stark	
4	Stoßfänger vorne	Kratzer	Mittel	
5	Dach	Kratzer	Mittel	
6	Spiegelkappe links	Steinschlag	Leicht	
7	Tür VL	Kratzer	Leicht	
8	Tür HL	Kratzer	Leicht	
9	Tür VR	Kratzer	Leicht	
10	Stoßfänger vorne	Kratzer	Stark
