GUTACHTENNUMMER: 202404-25928

## Gutachten

<b>Betreff</b>	Gutachten
<b>Besichtigungsdatum/Ort</b>	15.04.2024   Dick Automobile e.K., Ernst-Abbe-Str. 2, 36179 Bebra
<b>Auftraggeber</b>	Dick Automobile e.K., Otto-Hahn-Str. 4-6, 36179 Bebra
<b>Amtliches Kennzeichen</b>	GI-TF 5000
<b>Fahrzeug-Identnummer</b>	W1K2470121J292212

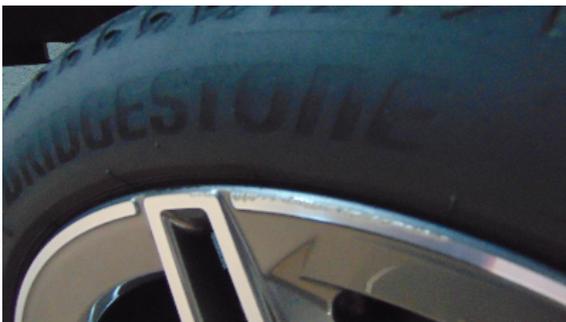
Abbildung 1: siehe pos.1

Nr.	Teil	Schaden	Schweregrad	Kommentar
1	Alufelge HR	Kratzer	Mittel	
2	Motorhaube	Kratzer	Leicht	
3	Stoßfänger vorne	Steinschlag	Leicht	
4	Kotflügel re	Steinschlag	Leicht	
5	Tür HR	Kratzer	Leicht	
6	Stoßfänger hinten	Kratzer	Leicht	
7	Tür HL	Kratzer	Leicht	
8	Tür VL	Kratzer	Leicht
