GUTACHTENNUMMER: 202405-26211

Gutachten

Betreff	Gutachten
Auftraggeber	Dick Automobile e.K., Otto-Hahn-Str. 4-6, 36179 Bebra
Besichtigungsdatum/Ort	07.05.2024 Dick Automobile e.K., Ernst-Abbe-Str. 2, 36179 Bebra
Amtliches Kennzeichen	
Fahrzeugart	SUV/Geländewagen/Pickup
Hersteller	Mercedes-Benz
Modell / Verkaufsbezeichnung	GLA 200 d 7G-DCT
Schlüssel-Nummern HSN/TSN	/
Fahrzeug-Identnummer	WDC1569081J477230
Anzahl Besitzer	2
Erstzulassung	03.01.2018
Laufleistung	96.141 km
Farbe / Farbcode	Schwarz
Kraftstoffart	Diesel
Hubraum / Leistung	2.143 cm ³ / 100 kW
Anzahl Türen / Sitze	5 / 5
Getriebe	Automatik
Anzahl Schlüssel	1
Letzte Wartung	20.09.2022 / 59.554 km
Nächste HU	
Servicenachweis	Vorhanden
Anhängerkupplung	Ohne
Regensensor	Vorhanden
Betriebsanleitung	Vorhanden
Nacklackierung	Feststellbar Kunststoffteile konnten mittels Lackdickenmessung nicht bewertet werden.
Besichtigungszustand	unzerlegt, fahrbereit, verkehrssicher

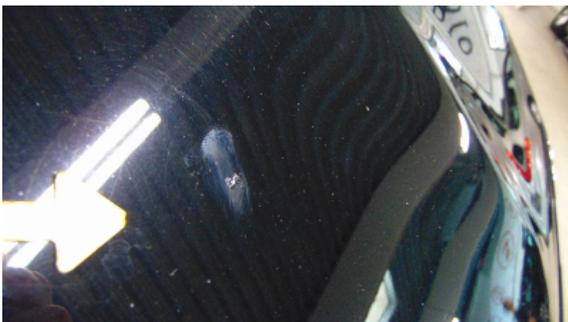
Abbildung 1: siehe pos.1

Nr.	Teil	Schaden	Schweregrad	Kommentar
1	Motorhaube	Steinschlag	Leicht	
2	Stoßfänger vorne	Steinschlag	Leicht	
3	Seitenwand rechts	Kratzer	Leicht	
4	Heckklappenverkleidung	Kratzer	Leicht	
5	Tür HL	Kratzer	Leicht	
6	Tür VL	Kratzer	Leicht	
7	Alufelge VR	Kratzer	Mittel	
8	Alufelge HR	Kratzer	Mittel	
9	Alufelge VL	Kratzer	Mittel
