GUTACHTENNUMMER: 202404-25988

Gutachten

Betreff	Gutachten
Besichtigungsdatum/Ort	18.04.2024 Dick Automobile e.K., Ernst-Abbe-Str. 2, 36179 Bebra
Auftraggeber	Dick Automobile e.K., Otto-Hahn-Str. 4-6, 36179 Bebra
Amtliches Kennzeichen	D-IS 273
Fahrzeug-Identnummer	WF0WXXTACWJB24306

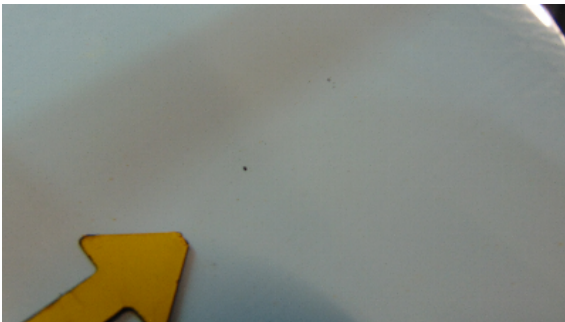
Abbildung 1: siehe pos.1

Nr.	Teil	Schaden	Schweregrad	Kommentar
1	Motorhaube	Steinschlag	Leicht	
2	Stoßfänger vorne	Steinschlag	Leicht	
3	Spiegelkappe rechts	Kratzer	Leicht	
4	Stoßfänger hinten	Kratzer	Leicht	
5	Heckklappe	Kratzer	Leicht	
6	Tür VL	Kratzer	Leicht
