Gutachten

Betreff	Gutachten
Besichtigungsdatum/Ort	03.04.2024 Dick Automobile e.K., Ernst-Abbe-Str. 2, 36179 Bebra
Auftraggeber	Dick Automobile e.K., Otto-Hahn-Str. 4-6, 36179 Bebra
Amtliches Kennzeichen	MTK-XG 506
Fahrzeug-Identnummer	WAUZZZF22KN076302

Betreff	Gutachten
Auftraggeber	Dick Automobile e.K., Otto-Hahn-Str. 4-6, 36179 Bebra
Besichtigungsdatum/Ort	03.04.2024 Dick Automobile e.K., Ernst-Abbe-Str. 2, 36179 Bebra
Amtliches Kennzeichen	MTK-XG 506
Fahrzeugart	Kombi
Hersteller	Audi
Modell / Verkaufsbezeichnung	A6 AVANT 40 TDI S TRONIC
Schlüssel-Nummern HSN/TSN	0588 / BNE
Fahrzeug-Identnummer	WAUZZZF22KN076302
Anzahl Besitzer	1
Erstzulassung	12.02.2019
Laufleistung	101.572 km
Farbe / Farbcode	BLAU
Kraftstoffart	Diesel
Hubraum / Leistung	1.968 cm ³ / 150 kW
Anzahl Türen / Sitze	5 / 5
Getriebe	Automatik
Anzahl Schlüssel	1
Letzte Wartung	07.02.2023 / 82.272 km
Nächste HU	01.03.2024
Servicenachweis	Nicht Vorhanden
Anhängerkupplung	Ohne
Regensensor	Vorhanden
Betriebsanleitung	Vorhanden
Nacklackierung	Feststellbar Kunststoffteile konnten mittels Lackdickenmessung nicht bewertet werden.
Besichtigungszustand	unzerlegt, fahrbereit, verkehrssicher

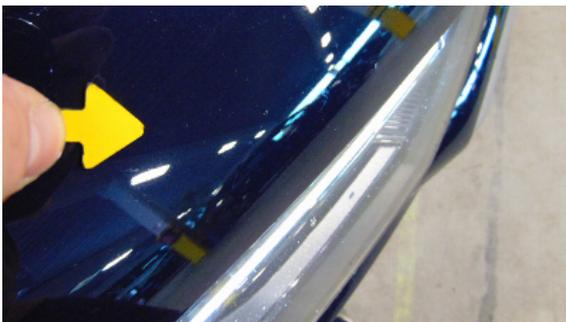
Abbildung 1: siehe pos.1

Nr.	Teil	Schaden	Schweregrad	Kommentar
1	Motorhaube	Steinschlag	Leicht	
2	Stoßfänger vorne	Steinschlag	Leicht	
3	Heckklappenverkleidung	Kratzer	Leicht	
4	Stoßfänger hinten	Kratzer	Leicht	
5	Kotflügel li	Kratzer	Leicht
