## Gutachten

<b>Betreff</b>	Gutachten
<b>Besichtigungsdatum/Ort</b>	15.04.2024   Dick Automobile e.K., Ernst-Abbe-Str. 2, 36179 Bebra
<b>Auftraggeber</b>	Dick Automobile e.K., Otto-Hahn-Str. 4-6, 36179 Bebra
<b>Amtliches Kennzeichen</b>	
<b>Fahrzeug-Identnummer</b>	VSSZZZKLZMR014255

<b>Betreff</b>	Gutachten
<b>Auftraggeber</b>	Dick Automobile e.K., Otto-Hahn-Str. 4-6, 36179 Bebra
<b>Besichtigungsdatum/Ort</b>	15.04.2024   Dick Automobile e.K., Ernst-Abbe-Str. 2, 36179 Bebra
<b>Amtliches Kennzeichen</b>	
<b>Fahrzeugart</b>	Limousine
<b>Hersteller</b>	Seat
<b>Modell / Verkaufsbezeichnung</b>	Leon 1.5 TSI ACT OPF
<b>Schlüssel-Nummern HSN/TSN</b>	/
<b>Fahrzeug-Identnummer</b>	VSSZZZKLZMR014255
<b>Anzahl Besitzer</b>	1
<b>Erstzulassung</b>	15.12.2020
<b>Laufleistung</b>	95.558 km
<b>Farbe / Farbcode</b>	Weiss
<b>Kraftstoffart</b>	Benzin
<b>Hubraum / Leistung</b>	1.498 cm <sup>3</sup> / 96 kW
<b>Anzahl Türen / Sitze</b>	5 / 5
<b>Getriebe</b>	Schaltgetriebe
<b>Anzahl Schlüssel</b>	1
<b>Letzte Wartung</b>	Unbekannt
<b>Nächste HU</b>	
<b>Servicenachweis</b>	Nicht Vorhanden
<b>Anhängerkupplung</b>	Ohne
<b>Regensensor</b>	Vorhanden
<b>Betriebsanleitung</b>	Vorhanden
<b>Nachlackierung</b>	Ni

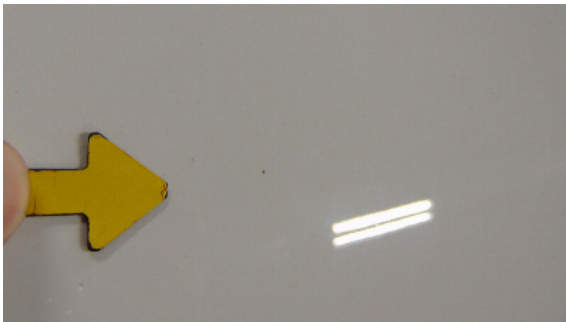
Abbildung 1: siehe pos.1

Nr.	Teil	Schaden	Schweregrad	Kommentar
1	Motorhaube	Steinschlag	Leicht	
2	Stoßfänger vorne	Steinschlag	Leicht	
3	Stoßfänger hinten	Kratzer	Leicht	
4	Heckklappenverkleidung	Kratzer	Leicht	
5	Dach	Delle	Leicht
