GUTACHTENNUMMER: 202403-25559

Gutachten

Betreff	Gutachten
Auftraggeber	Dick Automobile e.K., Otto-Hahn-Str. 4-6, 36179 Bebra
Besichtigungsdatum/Ort	15.03.2024 Dick Automobile e.K., Ernst-Abbe-Str. 2, 36179 Bebra
Amtliches Kennzeichen	
Fahrzeugart	Limousine
Hersteller	Seat
Modell / Verkaufsbezeichnung	Ibiza 1.0 TSI S&S DSG
Schlüssel-Nummern HSN/TSN	/
Fahrzeug-Identnummer	VSSZZZKJZLR098333
Anzahl Besitzer	
Erstzulassung	15.01.2020
Laufleistung	105.775 km
Farbe / Farbcode	Orange
Kraftstoffart	Benzin
Hubraum / Leistung	999 cm ³ / 85 kW
Anzahl Türen / Sitze	5 / 5
Getriebe	Automatik
Anzahl Schlüssel	2
Letzte Wartung	Unbekannt
Nächste HU	01.01.2025
Servicenachweis	Nicht Vorhanden
Anhängerkupplung	Ohne
Regensensor	Vorhanden
Betriebsanleitung	Vorhanden
Nacklackierung	Feststellbar Kunststoffteile konnten mittels Lackdickenmessung nicht bewertet werden.
Besichtigungszustand	unzerlegt, fahrbereit, verkehrssicher

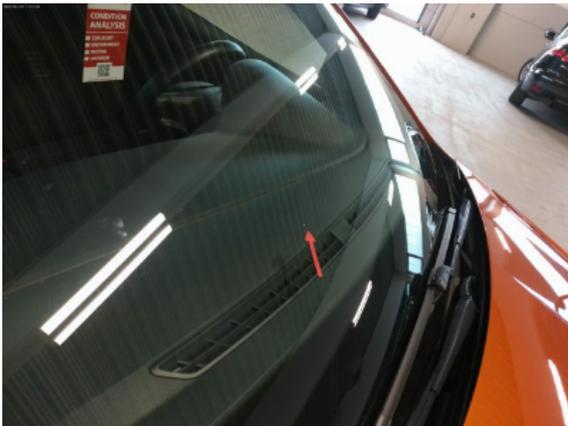
Abbildung 1: Siehe Pos.1

Nr.	Teil	Schaden	Schweregrad	Kommentar
1	Windschutzscheibe	Steinschlag	Leicht	
2	Motorhaube	Steinschlag	Leicht	
3	Stoßfänger vorne	Steinschlag	Leicht	
4	Stoßfänger vorne	Kratzer	Stark	
5	Tür HL	Kratzer	Leicht	
6	Stoßfänger hinten	Kratzer	Leicht	
7	Tür VR	Kratzer	Leicht
