Gutachten

Betreff	Gutachten
Besichtigungsdatum/Ort	03.05.2024 Dick Automobile e.K., Ernst-Abbe-Str. 2, 36179 Bebra
Auftraggeber	Dick Automobile e.K., Otto-Hahn-Str. 4-6, 36179 Bebra
Amtliches Kennzeichen	
Fahrzeug-Identnummer	VF3MCYHZJKS393233

Betreff	Gutachten
Auftraggeber	Dick Automobile e.K., Otto-Hahn-Str. 4-6, 36179 Bebra
Besichtigungsdatum/Ort	03.05.2024 Dick Automobile e.K., Ernst-Abbe-Str. 2, 36179 Bebra
Amtliches Kennzeichen	
Fahrzeugart	Kombi
Hersteller	Peugeot
Modell / Verkaufsbezeichnung	5008 1.5 BLUEHDI 130 ALLURE LTD
Schlüssel-Nummern HSN/TSN	/
Fahrzeug-Identnummer	VF3MCRYHZJKS393233
Anzahl Besitzer	1
Erstzulassung	06.12.2019
Laufleistung	84.554 km
Farbe / Farbcode	WEISS
Kraftstoffart	Diesel
Hubraum / Leistung	1.499 cm ³ / 96 kW
Anzahl Türen / Sitze	5 / 5
Getriebe	Schaltgetriebe
Anzahl Schlüssel	2
Letzte Wartung	23.06.2022 / 58.663 km
Nächste HU	
Servicenachweis	Vorhanden
Anhängerkupplung	Abnehmbar
Regensensor	Vorhanden
Betriebsanleitung	Vorhanden
Nacklackierung	Nicht Feststellbar Kunststoffteile konnten mittels Lackdickenmessung nicht bewertet werden.
Besichtigungszustand	unzerlegt, fahrbereit, verkehrssicher

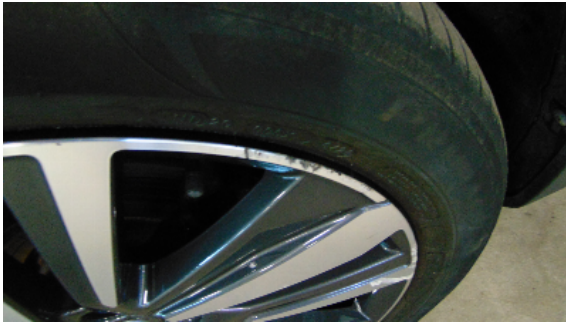
Abbildung 1: siehe pos.1

Nr.	Teil	Schaden	Schweregrad	Kommentar
1	Alufelge VR	Kratzer	Mittel	
2	Alufelge VL	Kratzer	Mittel	
3	Stoßfänger vorne	Kratzer	Mittel	
4	Türeinstieg HR	Kratzer	Mittel	
5	Seitenwand rechts	Kratzer	Mittel	
6	Türeinstieg HL	Kratzer	Mittel
