GUTACHTENNUMMER: 202404-25898

Gutachten

Betreff	Gutachten
Besichtigungsdatum/Ort	11.04.2024 Dick Automobile e.K., Ernst-Abbe-Str. 2, 36179 Bebra
Auftraggeber	Dick Automobile e.K., Otto-Hahn-Str. 4-6, 36179 Bebra
Amtliches Kennzeichen	SL-MX 1298
Fahrzeug-Identnummer	WVWZZZAUZJW135312

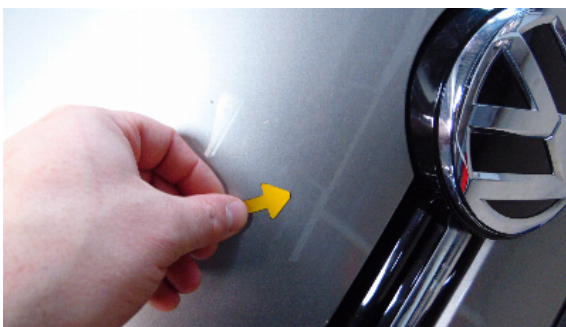
Abbildung 1: siehe pos.1

Nr.	Teil	Schaden	Schweregrad	Kommentar
1	Motorhaube	Steinschlag	Leicht	
2	Stoßfänger vorne	Steinschlag	Leicht	
3	Stoßfänger hinten	Kratzer	Leicht	
4	Heckklappe	Kratzer	Leicht	
5	Tür VL	Kratzer	Leicht
