GUTACHTENNUMMER: 202404-25987

## Gutachten

<b>Betreff</b>	Gutachten
<b>Besichtigungsdatum/Ort</b>	18.04.2024   Dick Automobile e.K., Ernst-Abbe-Str. 2, 36179 Bebra
<b>Auftraggeber</b>	Dick Automobile e.K., Otto-Hahn-Str. 4-6, 36179 Bebra
<b>Amtliches Kennzeichen</b>	GG-SX 323
<b>Fahrzeug-Identnummer</b>	VF3CUYHXNKY086864

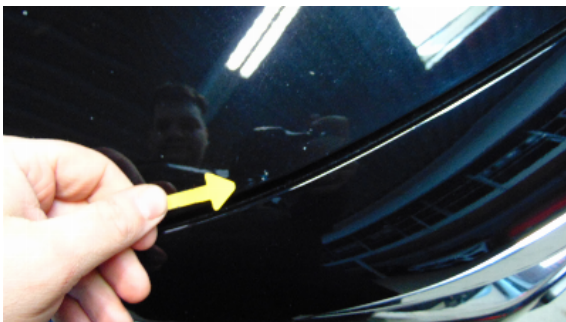
Abbildung 1: siehe pos.1

Nr.	Teil	Schaden	Schweregrad	Kommentar
1	Motorhaube	Steinschlag	Leicht	
2	Kotflügel re	Kratzer	Leicht	
3	Tür HR	Kratzer	Leicht	
4	Heckklappe	Kratzer	Leicht	
5	Tür HL	Kratzer	Leicht	
6	Tür VL	Kratzer	Leicht
