GUTACHTENNUMMER: 202404-26088

Gutachten

Betreff	Gutachten
Auftraggeber	Dick Automobile e.K., Otto-Hahn-Str. 4-6, 36179 Bebra
Besichtigungsdatum/Ort	25.04.2024 Dick Automobile e.K., Ernst-Abbe-Str. 2, 36179 Bebra
Amtliches Kennzeichen	L-UO 1094
Fahrzeugart	SUV/Geländewagen/Pickup
Hersteller	Nissan
Modell / Verkaufsbezeichnung	XTrail Acenta
Schlüssel-Nummern HSN/TSN	1329 / ALW
Fahrzeug-Identnummer	JN1TGAT32U0001045
Anzahl Besitzer	2
Erstzulassung	01.09.2019
Laufleistung	68.737 km
Farbe / Farbcode	SCHWARZ
Kraftstoffart	Benzin
Hubraum / Leistung	1.332 cm ³ / 117 kW
Anzahl Türen / Sitze	5 / 5
Getriebe	Automatik
Anzahl Schlüssel	1
Letzte Wartung	22.12.2022 / 60.456 km
Nächste HU	01.02.2025
Servicenachweis	Vorhanden
Anhängerkupplung	Ohne
Regensensor	Vorhanden
Betriebsanleitung	Vorhanden
Nacklackierung	Feststellbar Kunststoffteile konnten mittels Lackdickenmessung nicht bewertet werden.
Besichtigungszustand	unzerlegt, fahrbereit, verkehrssicher

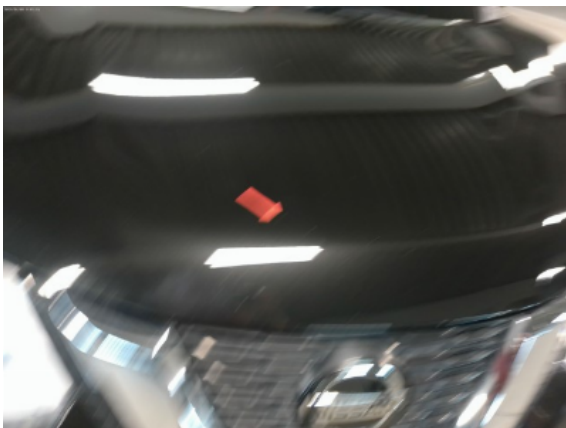
Abbildung 1: Siehe Pos.1

Nr.	Teil	Schaden	Schweregrad	Kommentar
1	Motorhaube	Steinschlag	Leicht	
2	Stoßfänger vorne	Steinschlag	Leicht	
3	Kotflügel li	Steinschlag	Leicht	
4	Türeinstieg VL	Kratzer	Mittel	
5	Stoßfänger hinten	Kratzer	Leicht	
6	Tür HR	Kratzer	Leicht	
7	Kotflügel re	Steinschlag	Leicht
