GUTACHTENNUMMER: 202404-25983

Gutachten

Betreff	Gutachten
Auftraggeber	Dick Automobile e.K., Otto-Hahn-Str. 4-6, 36179 Bebra
Besichtigungsdatum/Ort	18.04.2024 Dick Automobile e.K., Ernst-Abbe-Str. 2, 36179 Bebra
Amtliches Kennzeichen	GT-KG 471E
Fahrzeugart	Kombi
Hersteller	Mercedes-Benz
Modell / Verkaufsbezeichnung	C300 TModell
Schlüssel-Nummern HSN/TSN	2222 / ALF
Fahrzeug-Identnummer	W1K2052131G006394
Anzahl Besitzer	1
Erstzulassung	04.02.2020
Laufleistung	89.906 km
Farbe / Farbcode	SCHWARZ
Kraftstoffart	Hybrid/Diesel
Hubraum / Leistung	1.950 cm ³ / 143 kW
Anzahl Türen / Sitze	5 / 5
Getriebe	Automatik
Anzahl Schlüssel	2
Letzte Wartung	10.01.2024 / 86.128 km
Nächste HU	01.02.2025
Servicenachweis	Vorhanden
Anhängerkupplung	Schwenkbar
Regensensor	Vorhanden
Betriebsanleitung	Vorhanden
Nacklackierung	Feststellbar Kunststoffteile konnten mittels Lackdickenmessung nicht bewertet werden.
Besichtigungszustand	unzerlegt, fahrbereit, verkehrssicher

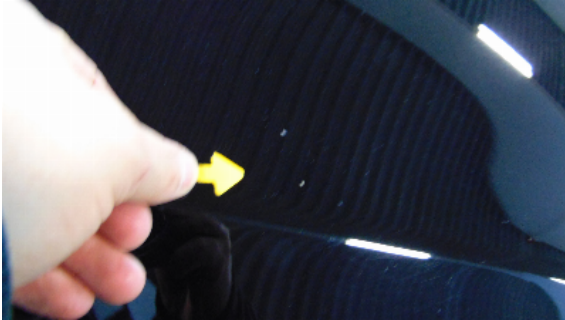
Abbildung 1: siehe pos.

Nr.	Teil	Schaden	Schweregrad	Kommentar
1	Motorhaube	Steinschlag	Leicht	
2	Stoßfänger vorne	Steinschlag	Leicht	
3	Tür VR	Kratzer	Leicht	
4	Tür HR	Delle	Leicht	
5	Tür HR	Kratzer	Leicht	
6	Stoßfänger hinten	Kratzer	Leicht	
7	Tür VL	Kratzer	Leicht
