GUTACHTENNUMMER: 202601-32479

Gutachten

Betreff	Gutachten
Besichtigungsdatum/Ort	28.01.2026 Dick Automobile e.K., Ernst-Abbe-Str. 2, 36179 Bebra
Auftraggeber	Dick Automobile e.K., Otto-Hahn-Str. 4-6, 36179 Bebra
Amtliches Kennzeichen	HD-GO 611E
Fahrzeug-Identnummer	W1N1671541A581937

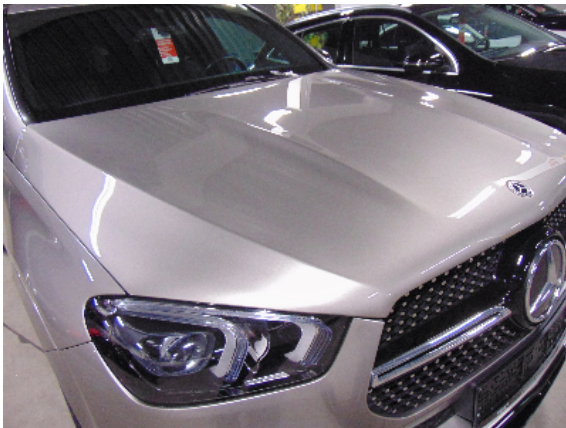
Abbildung 1:

Nr.	Teil	Schaden	Schweregrad	Kommentar
1	Motorhaube	Steinschlag	Leicht	
2	Stoßfänger vorne	Steinschlag	Leicht
