GUTACHTENNUMMER: 202602-32657

Gutachten

Betreff	Gutachten
Besichtigungsdatum/Ort	16.02.2026 Dick Automobile e.K., Ernst-Abbe-Str. 2, 36179 Bebra
Auftraggeber	Dick Automobile e.K., Otto-Hahn-Str. 4-6, 36179 Bebra
Amtliches Kennzeichen	HK-BV 600E
Fahrzeug-Identnummer	W1N1673171A608362

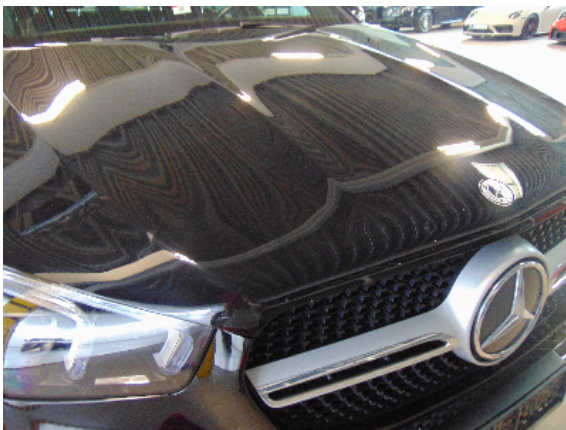
Abbildung 1:

Nr.	Teil	Schaden	Schweregrad	Kommentar
1	Motorhaube	Steinschlag	Leicht	
2	Stoßfänger vorne	Steinschlag	Leicht	
3	Windschutzscheibe	Steinschlag	Leicht
