GUTACHTENNUMMER: 202605-33302

## Gutachten

<b>Betreff</b>	Gutachten
<b>Besichtigungsdatum/Ort</b>	04.05.2026   Dick Automobile e.K., Ernst-Abbe-Str. 2, 36179 Bebra
<b>Auftraggeber</b>	Dick Automobile e.K., Otto-Hahn-Str. 4-6, 36179 Bebra
<b>Amtliches Kennzeichen</b>	LB-FM 4756
<b>Fahrzeug-Identnummer</b>	TMAJB81BANJ146272

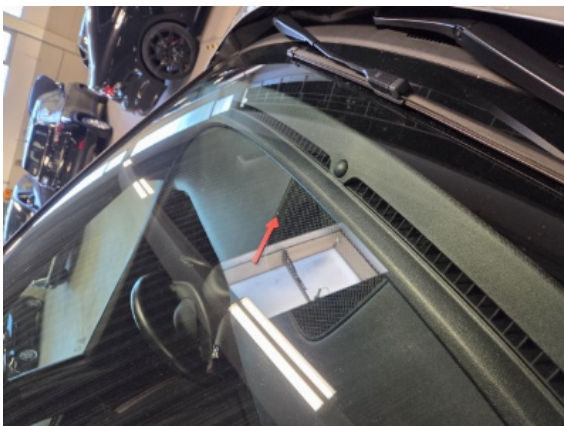
Abbildung 1: Siehe Pos.1

Nr.	Teil	Schaden	Schweregrad	Kommentar
1	Windschutzscheibe	Steinschlag	Leicht	
2	Motorhaube	Steinschlag	Leicht	
3	Sitz VL	Kratzer	Leicht
