GUTACHTENNUMMER: 202404-25964

## Gutachten

<b>Betreff</b>	Gutachten
<b>Besichtigungsdatum/Ort</b>	17.04.2024   Dick Automobile e.K., Ernst-Abbe-Str. 2, 36179 Bebra
<b>Auftraggeber</b>	Dick Automobile e.K., Otto-Hahn-Str. 4-6, 36179 Bebra
<b>Amtliches Kennzeichen</b>	REH-AU 376
<b>Fahrzeug-Identnummer</b>	YV1UZA8VDK1334405

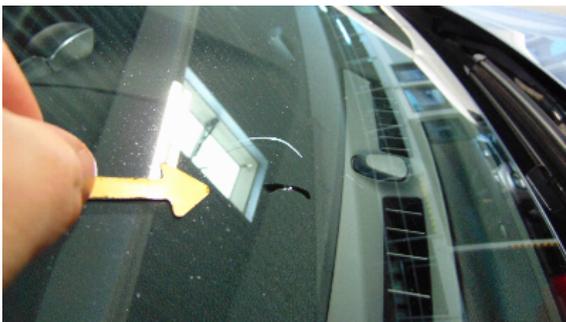
Abbildung 1: siehe pos.1

Nr.	Teil	Schaden	Schweregrad	Kommentar
1	Windschutzscheibe	Steinschlag	Leicht	
2	Motorhaube	Steinschlag	Leicht	
3	Stoßfänger vorne	Steinschlag	Leicht	
4	Heckklappenverkleidung	Kratzer	Leicht
