GUTACHTENNUMMER: 202404-25795

Gutachten

04.04.2024 | Dick Automobile e.K., Ernst-Abbe-Str. 2,
36179 Bebra

B-PE 292

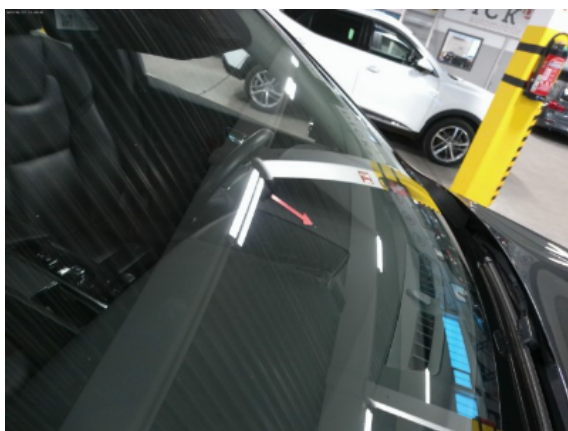
Abbildung 1: Siehe Pos.1

Nr.	Teil	Schaden	Schweregrad	Kommentar
1	Windschutzscheibe	Steinschlag	Leicht	
2	Motorhaube	Steinschlag	Leicht	
3	Stoßfänger vorne	Steinschlag	Leicht	
4	Kotflügel li	Steinschlag	Leicht	
5	Tür VL	Kratzer	Leicht	
6	Stoßfänger hinten	Kratzer	Leicht	
7	Tür HR	Kratzer	Leicht
