GUTACHTENNUMMER: 202404-26024

Gutachten

Betreff	Gutachten
Auftraggeber	Dick Automobile e.K., Otto-Hahn-Str. 4-6, 36179 Bebra
Besichtigungsdatum/Ort	22.04.2024 Dick Automobile e.K., Ernst-Abbe-Str. 2, 36179 Bebra
Amtliches Kennzeichen	UN-SW960
Fahrzeugart	Transporter
Hersteller	Iveco
Modell / Verkaufsbezeichnung	IVECO Eu.Car.ML75E16EVI_C
Schlüssel-Nummern HSN/TSN	4192 / 000
Fahrzeug-Identnummer	ZCFA775B602676761
Anzahl Besitzer	1
Erstzulassung	06.06.2018
Laufleistung	255.861 km
Farbe / Farbcode	
Kraftstoffart	Diesel
Hubraum / Leistung	4.485 cm ³ / 118 kW
Anzahl Türen / Sitze	4 / 3
Getriebe	Schaltgetriebe
Anzahl Schlüssel	1
Letzte Wartung	Unbekannt
Nächste HU	01.06.2024
Servicenachweis	Nicht Vorhanden (Kein Servicenachweis vorhanden)
Anhängerkupplung	Ohne
Regensensor	Nicht Vorhanden
Betriebsanleitung	Nicht Vorhanden
Nacklackierung	Nicht Feststellbar Kunststoffteile konnten mittels Lackdickenmessung nicht bewertet werden.
Besichtigungszustand	unzerlegt, fahrbereit, verkehrssicher

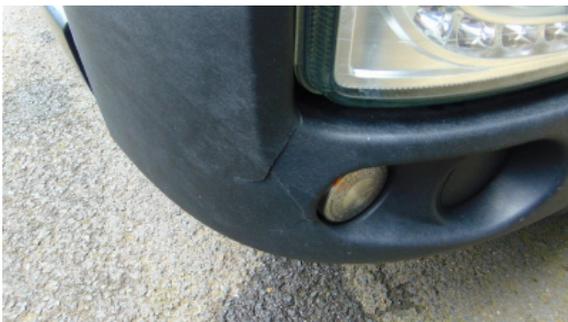
Abbildung 1: Siehe Pos.1

Nr.	Teil	Schaden	Schweregrad	Kommentar
1	Stoßfänger vorne	Riss	Leicht	
2	Seitenwand links	Delle	Leicht	
3	Heckklappe	Lackabplatzung	Stark	
4	Seitenwand rechts	Kratzer	Leicht
