GUTACHTENNUMMER: 202403-25722

Gutachten

Betreff	Gutachten
Besichtigungsdatum/Ort	27.03.2024 Dick Automobile e.K., Ernst-Abbe-Str. 2, 36179 Bebra
Auftraggeber	Dick Automobile e.K., Otto-Hahn-Str. 4-6, 36179 Bebra
Amtliches Kennzeichen	K-UM 1087
Fahrzeug-Identnummer	WDF44760113369192

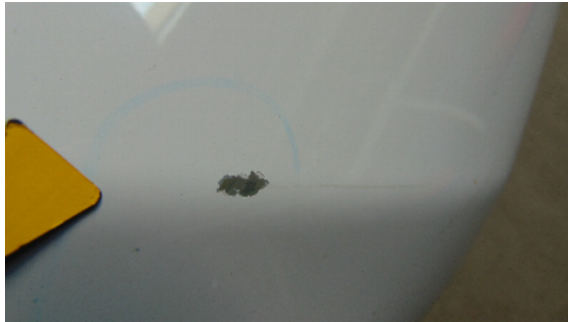
Abbildung 1: siehe pos.1

Nr.	Teil	Schaden	Schweregrad	Kommentar
1	Motorhaube	Steinschlag	Mittel	
2	Motorhaube	Delle	Mittel	
3	Stoßfänger vorne	Kratzer	Mittel	
4	Dachholm	Delle	Mittel	
5	Tür VR	Kratzer	Mittel	
6	Tür HR	Kratzer	Mittel	
7	Stoßfänger hinten	Kratzer	Mittel	
8	Heckklappe	Kratzer	Mittel	
9	Seitenwand links	Kratzer	Mittel	
10	Tür VL	Kratzer	Mittel	
11	Kotflügel li	Kratzer	Mittel
