GUTACHTENNUMMER: 202405-26185

Gutachten

Betreff	Gutachten
Besichtigungsdatum/Ort	04.05.2024 Dick Automobile e.K., Ernst-Abbe-Str. 2, 36179 Bebra
Auftraggeber	Dick Automobile e.K., Otto-Hahn-Str. 4-6, 36179 Bebra
Amtliches Kennzeichen	DU-XD 1030
Fahrzeug-Identnummer	WDF44760113579886

Betreff	Gutachten
Auftraggeber	Dick Automobile e.K., Otto-Hahn-Str. 4-6, 36179 Bebra
Besichtigungsdatum/Ort	04.05.2024 Dick Automobile e.K., Ernst-Abbe-Str. 2, 36179 Bebra
Amtliches Kennzeichen	DU-XD 1030
Fahrzeugart	Van/Kleinbus
Hersteller	Mercedes-Benz
Modell / Verkaufsbezeichnung	Vito 116 CDI Komp.120 Aut.
Schlüssel-Nummern HSN/TSN	1313 / BQK
Fahrzeug-Identnummer	WDF44760113579886
Anzahl Besitzer	1
Erstzulassung	27.03.2019
Laufleistung	214.599 km
Farbe / Farbcode	GELB
Kraftstoffart	Diesel
Hubraum / Leistung	2.143 cm ³ / 120 kW
Anzahl Türen / Sitze	5 / 2
Getriebe	Automatik
Anzahl Schlüssel	2
Letzte Wartung	Unbekannt
Nächste HU	01.04.2025
Servicenachweis	Nicht Vorhanden (Keine Servicenachweise im Fahrzeug)
Anhängerkupplung	Starr
Regensensor	Nicht Vorhanden
Betriebsanleitung	Vorhanden
Nacklackierung	Feststellbar Kunststoffteile konnten mittels Lackdickenmessung nicht bewertet werden.
Besichtigungszus

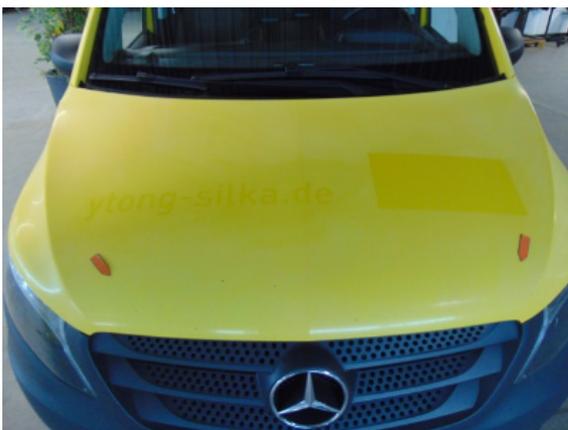
Abbildung 1: Siehe Pos.1

Nr.	Teil	Schaden	Schweregrad	Kommentar
1	Motorhaube	Hologramme/Steinschlag	Mittel	
2	Windschutzscheibe	Steinschlag	Leicht	
3	Dach	Steinschlag	Leicht	
4	Kotflügel li	Hologramm	Mittel	
5	Tür VL	Abschürfung	Leicht	
6	Türeinstieg VL	Abschürfung	Mittel	
7	Seitenwand links	Hologramme	Mittel	
8	Kotflügel re	Hologramm	Mittel	
9	A-Säule rechts	Steinschlag	Leicht	
10	Tür HR	Hologramm	Mittel	
11	Seitenwand rechts	Hologramm	Mittel

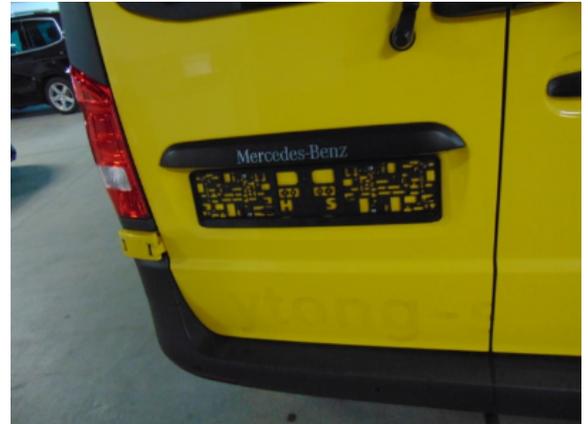
Abbildung 12: Siehe Pos.12

12	Hecktür LI	Hologramm	Mittel
13	Hecktür RE	Hologramm	Mittel
14	Stoßfänger hinten	Abschürfungen	Mittel
